## Untersuchungsbericht Nr. UB 2.1/21-107-1

<b>Gegenstand:</b>	Prüfung der aufnehmbaren statischen Linienlast und Nachweis der Tragfähigkeit unter stoßartiger Belastung nach ETB-Richtlinie „Bauteile, die gegen Absturz sichern“
<b>Auftraggeber:</b>	Wilkes GmbH Heidestraße 23 - 29 D - 58332 Schwelm
<b>Prüfdatum:</b>	17.06.2021
<b>Bearbeiter:</b>	Dipl.-Ing. (FH) Volker Ahnert, M.Sc.

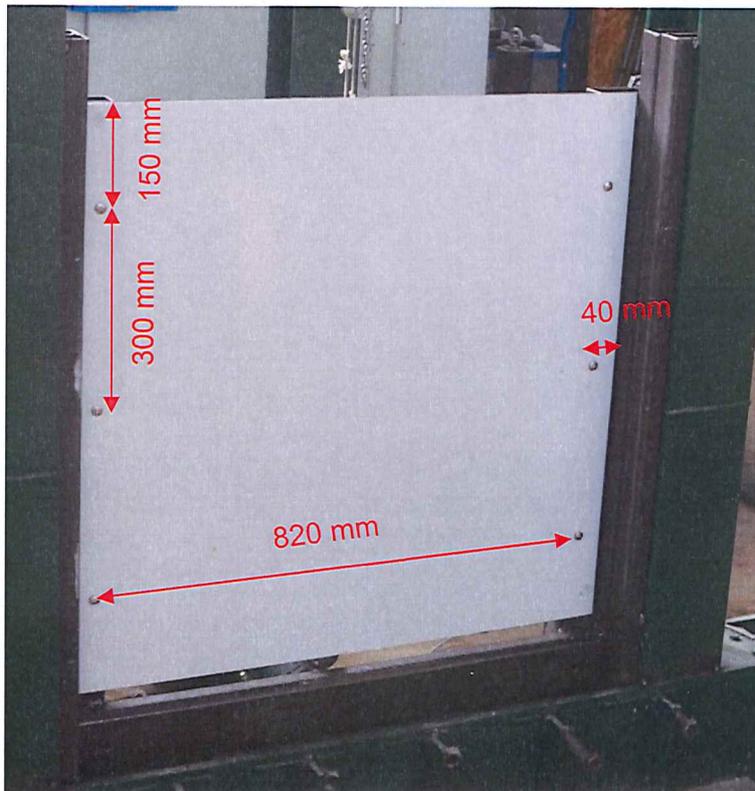
Abbildung 1: Aufbau des Prüfkörpers

Die Aluminiumverbundplatte wurde im Versuchsstand unter Verwendung von Balkenschrauben (Kopf 16 mm) der Firma MBE GmbH mit Hutmutter (bestehend aus Schraube M5, selbstklebender Polyscheibe, Unterlegscheibe, Federring, Hutmutter) an vertikalen Hohlkastenprofilen aus Stahl (100x50x5) befestigt. Der Achsabstand der Verbindungsmittel betrug 300 mm bei einem Randabstand zur vertikalen Bauteilkante von 40 mm und einem Randabstand zur horizontalen Bauteilkante von 150 mm. Die Aluminiumverbundplatte spannte somit einachsigerweise zwischen den Hohlkastenprofilen (Spannweite: 820 mm). Die Hohlkastenprofile wurden kraftschlüssig mit einem Stahlrahmen verschweißt.

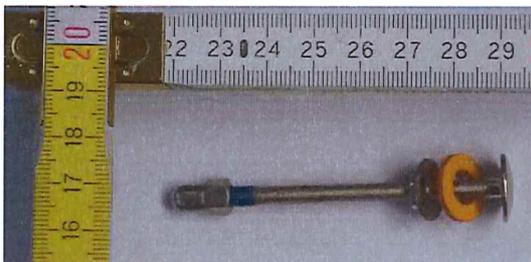
Abbildung 2: Balkenschraube mit Hutmutter

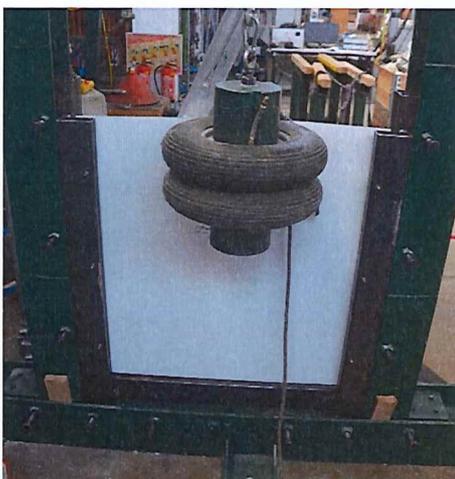
Abbildung 4: Versuchsaufbau einer stoßartigen Beanspruchung in Feldmitte

Der Versuchsaufbau dieser stoßartigen Beanspruchung wird in den Abbildungen 4 und 5 veranschaulicht.

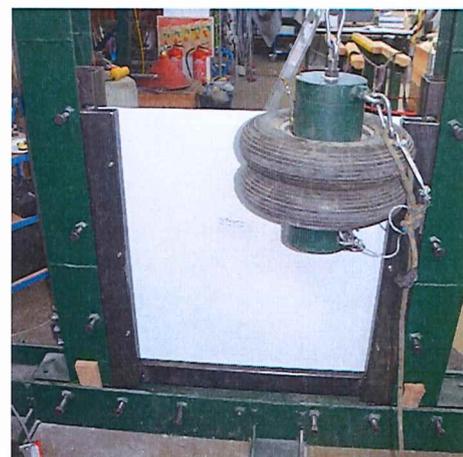
Abbildung 5: Versuchsaufbau einer stoßartigen Beanspruchung im auflagernahen Bereich

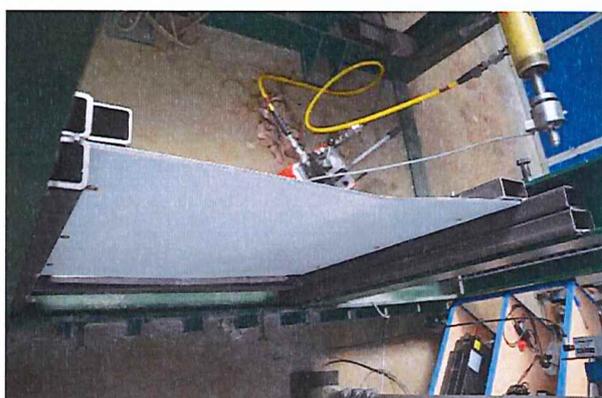
Abbildung 6: plastische Verformung in Feldmitte am oberen freien Rand infolge einer Anprallenergie von 100 Nm

Die Standsicherheit des Prüfkörpers wurde infolge der stoßartigen Beanspruchung durch den Zwillingstreifen bei einer Anprallenergie von 100 Nm im Bereich der Anprallstelle plastisch verformt (siehe Abbildung 6 und 7). Die Standsicherheit wurde infolge dieser normativ vorgegebenen Anprallenergie jedoch nicht beeinträchtigt. Darüber hinaus entstanden keine Bruchstücke, die die darunter befindlichen Verkehrsflächen gefährden könnten. Ein Versagen der beiden Prüfkörper wurde erst bei einer Anprallenergie von 200 Nm festgestellt. Bei beiden Prüfkörpern war das Versagen durch ein Durchknöpfen der Verschraubung aus der Aluminiumverbundplatte gekennzeichnet. Die normativen Vorgaben aus [3] wurden erfüllt.

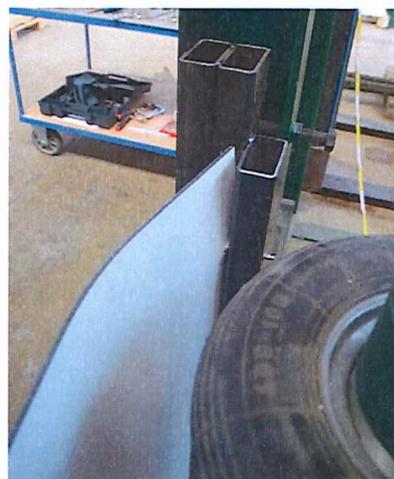
Abbildung 7: plastische Verformung im auflagenahen Bereich am oberen freien Rand infolge einer Anprallenergie von 100 Nm

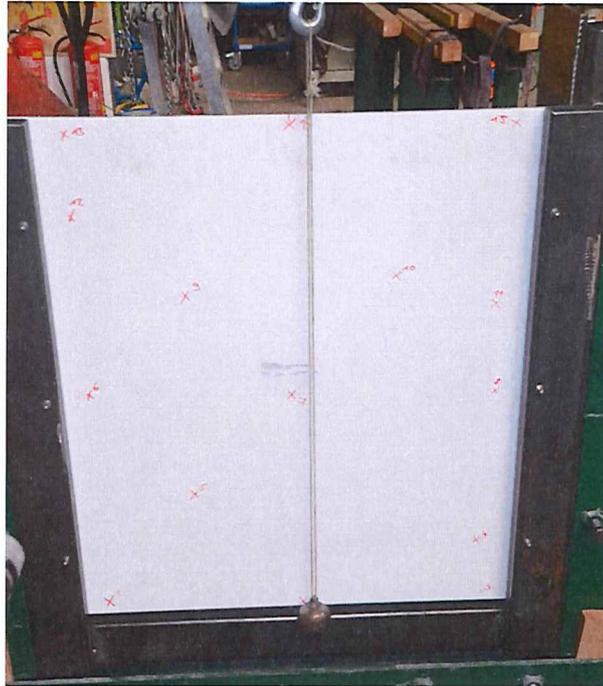
Abbildung 8: Auftreffstellen zur Bestimmung des harten Stoßes

Der harte Stoß mit einer Stahlkugel wurde an einem Prüfkörper, jeweils auf einer anprallzugewandten Seite, geprüft. Die Auftreffstellen wurden im Vorfeld wie folgt definiert (siehe Abbildung 8):

- Auflagenaher Bereich (im Bereich der Befestigungsmittel)
- Freier Rand
- Im Diagonalschnittpunkt
- In der freien Fläche

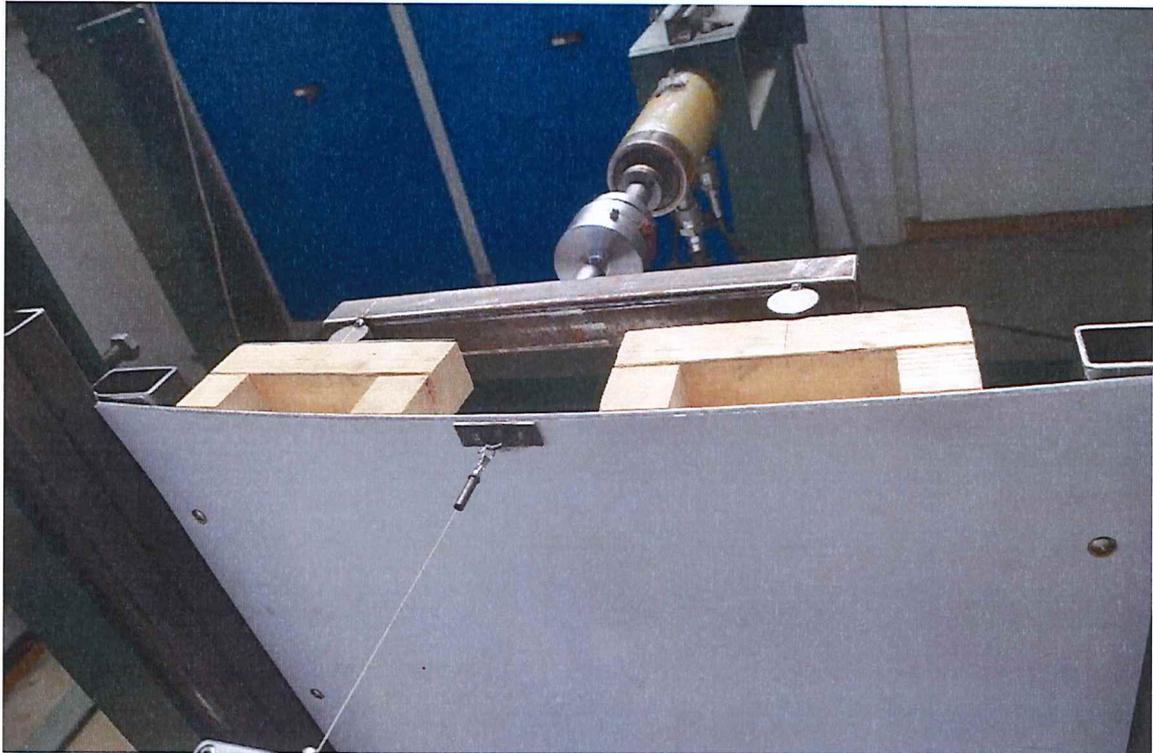
Abbildung 9: Versuchsaufbau Prüfung der aufnehmbaren Linienlast

Die aufnehmbare horizontale Linienlast wurde als statische Last in Feldmitte in einer Höhe von 0,90 m (am oberen freien Rand) auf der Prüfkörperoberfläche aufgebracht. Insgesamt wurden 3 Versuche an gleichwertigen Probekörpern durchgeführt. Die Größe der Last ist abhängig vom Einbaubereich, im Einbaubereich 1 (geringe Menschenansammlungen) sind dies 0,5 kN/m, im Einbaubereich 2 (große Menschenansammlungen und Höhenunterschiede > 1,0 m) sind dies 1,0 kN/m. Auf der Rückseite der Aluminiumverbundplatte wurde die maximale Verformung mit Hilfe eines Seilwegaufnehmers im Lasteintragungsbereich gemessen. Der Versuchsaufbau wird in Abbildung 9 abgebildet.

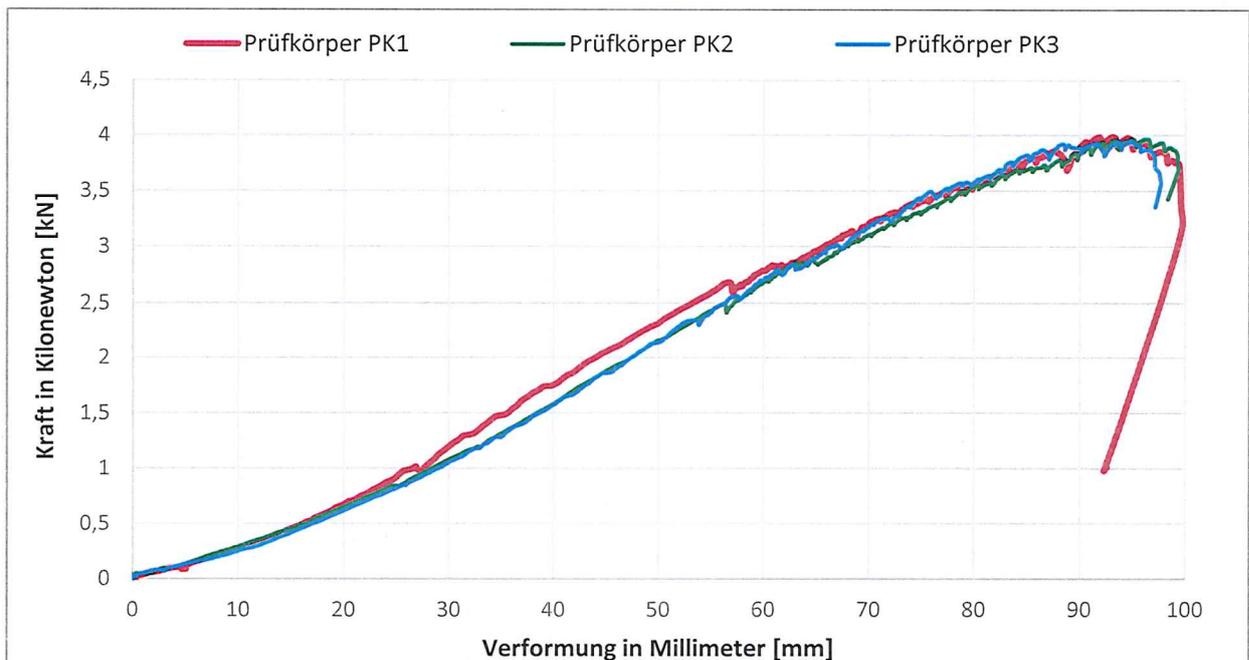
Diagramm 1: Kraft-Verformungs-Diagramm

Die Belastung wurde hubweise bis zum Erreichen der Maximallast gesteigert. Diagramm 1 zeigt die Kraft-Verformungs-Kurve für die durchgeführten Prüfungen. Die Versuchsergebnisse wurden in Tabelle 1 zusammengefasst. Die normativen Vorgaben aus [3] wurden erfüllt.

Prüfkörper	Maximallast	Versagensart
PK 1	3,99 kN	Durchknöpfen der Balkonschraube durch die Aluminiumverbundplatte
PK 2	3,96 kN	Durchknöpfen der Balkonschraube durch die Aluminiumverbundplatte
PK 3	3,94 kN	Durchknöpfen der Balkonschraube durch die Aluminiumverbundplatte
Mittelwert	3,96 kN	-
Varianz	0,63 %	-
